## Resumen Ejecutivo

**Elemento Ensayado** : Losa Prefabricada Tralix en hormigón de 17 cm de espesor.  
**Norma** : NCh 935/1.Of97  
**Clasificación** : F-120  
**Fecha del Ensayo** : 02 de Mayo de 2002  
**Cliente** : Compañía Prefabricadora de Losas S.A.  
**Probeta** :

## 1. Introducción

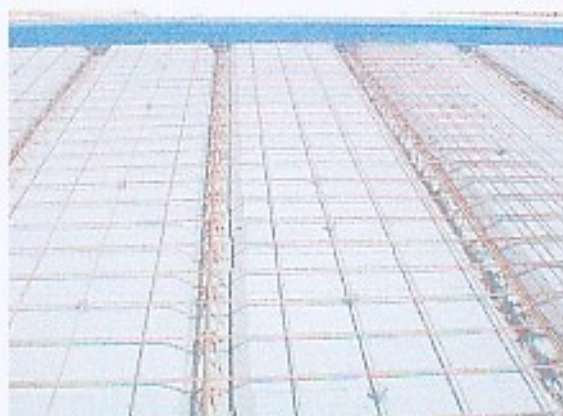
Fotografía 1: Probeta en etapa de armado, previo hormigonado.

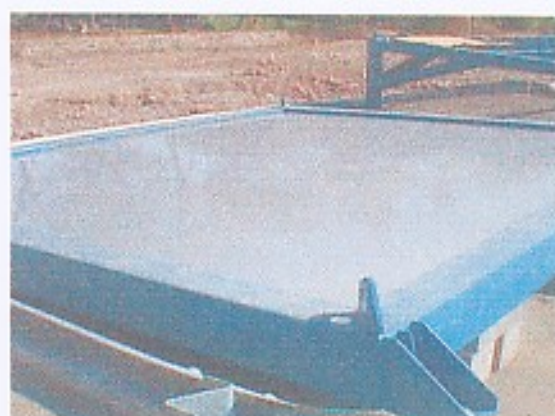
Fotografía 2: Proceso de curado de la probeta.

El hormigón se curó por 30 días usando un dique de agua como sistema de curado y el yeso aplicado en la cara inferior se dejó secar por 5 días.

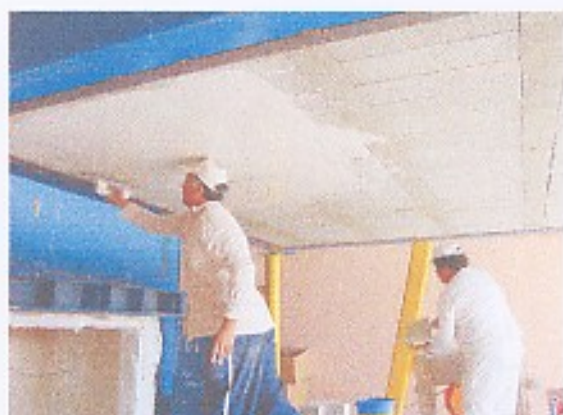
Fotografía 3: Enlucido con yeso de la probeta.

Una vez elaborada la probeta, se procedió a dar un enlucido de yeso de aproximadamente 6 mm de espesor (promedio de 10 y 1 mm en la zona de borde).

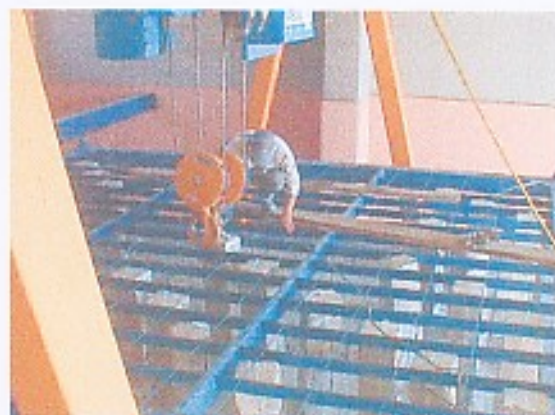
Fotografía 4: Preparación de cargas distribuidas sobre probeta.

La aplicación de cargas para los elementos horizontales que así lo requieran, se realiza por medio de cubos de hormigón de 20 x 20 x 20 cm con densidad media de 2,5 kg/dm<sup>3</sup>, apilados y distribuidos de forma tal que el área total de aplicación de las cargas no sea superior al 10% del área total del elemento bajo prueba.

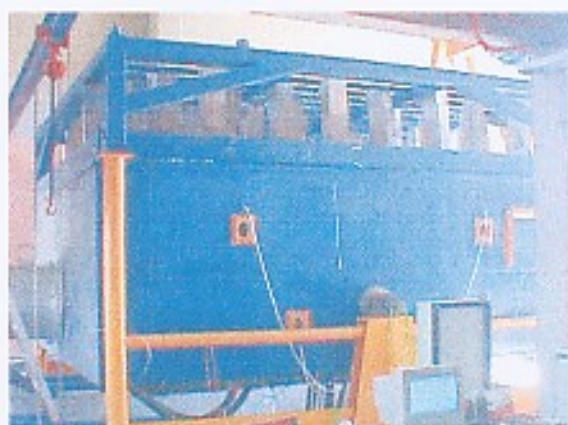
Fotografía 5: Horno en posición vertical con probeta durante ejecución del ensayo.

El horno basculante, permite realizar tanto ensayos de elementos verticales como horizontales. Su sistema de combustión a gas natural y un moderno sistema de control automático le permiten seguir la curva de calentamiento establecida por la norma, garantizando además una distribución homogénea de temperaturas.

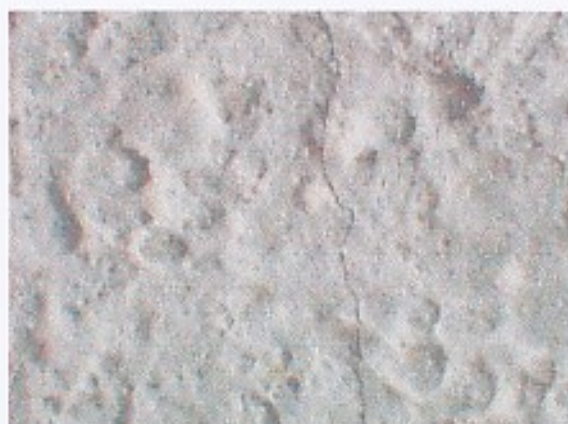
Fotografía 7: Pequeñas fisuras aparecen en cara no expuesta al fuego.

Transcurridos 60 minutos aproximadamente del comienzo del ensayo el espécimen presentó tres leves fisuras en sus vértices y la capa de yeso de la cara no expuesta formó un craquelado.

| <i>min/seg</i> | <i>Comentarios</i> | <i>Presión (Pa)</i> |
|---|---|---|
| 57:00 | El espécimen presenta dos leves fisuras sin salida de gases o llamas | |
| 67:00 | El espécimen presenta una tercera fisura sin salida de gases o llamas | |

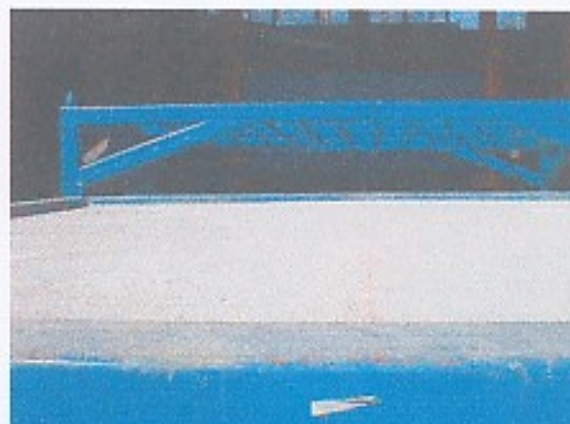
Fotografía 8: Probeta recupera deformación sufrida durante el ensayo. Imagen de la losa 12 horas después del ensayo.

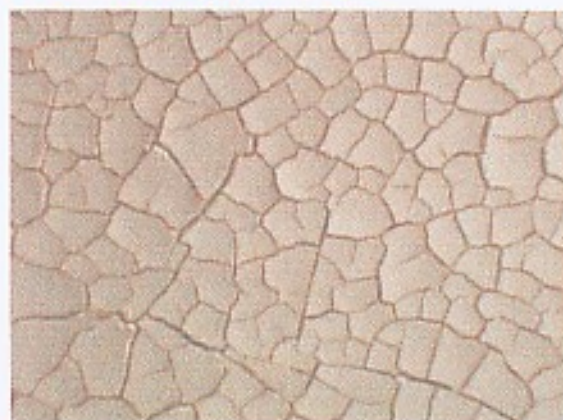
Fotografía 9: Se puede apreciar el resquebrajamiento de la capa de yeso.
